建物状況調査 報告書

建物名称	共同住戸サンプル(住戸単位)
調査実施日	2018年7月30日
受付番号	TMXX190310683A

共同住宅の場合(RC造) 住戸単位検査プラン

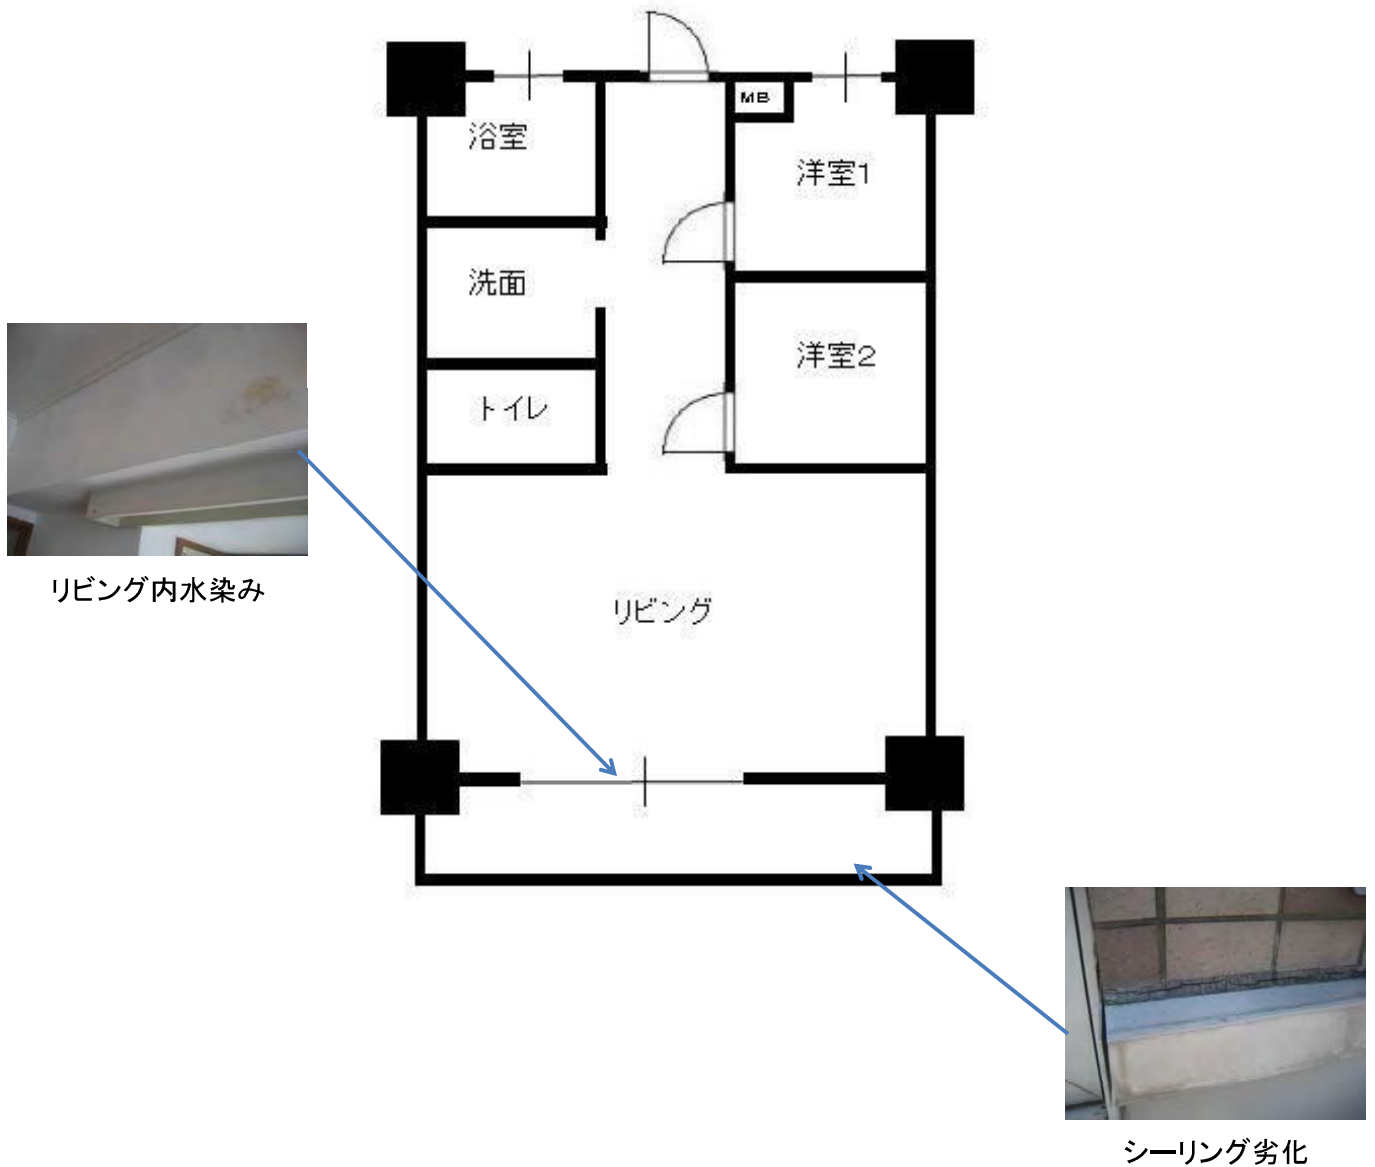
検査写真配置図(劣化事象等)

受付番号	TMXX190310683A	所有者等	住宅あんしんマンション
検査実施日	2018/7/30	検査内容	戸)管)中古現場検査(通常検査)
検査結果	下記、改善報告及び写真を提出してください。		
指摘事項内容	①リビング内壁 水染みあり ②バルコニー部 シーリング劣化あり

写真番号	1	①リビング内壁水しみあと

備考		
写真番号	2	②バルコニー防水層シーリング劣化
