特徴的な建替え事業から見えてくるもの

～区分所有法設立前に作られたマンション
等から、マンションについて考える～

旭化成不動産レジデンス株式会社

同潤会江戸川アパートメント

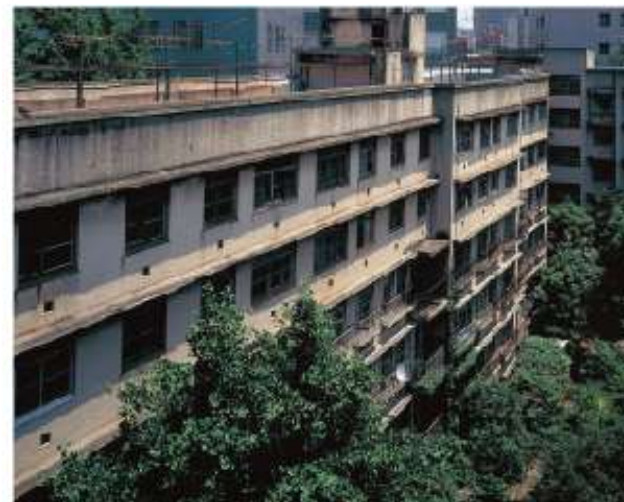
①従前建物の概要

- ・ 2棟260戸（団地）
- ・ 敷地面積は約6,000m²
- ・ 延床面積は12,270m²
- ・ 専有面積は10m²～85m²

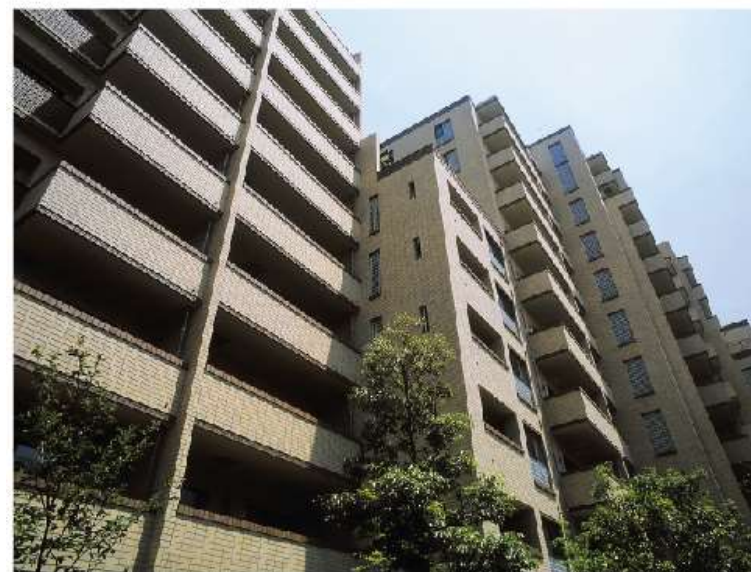
②建替え後

- ・ 戸数は234戸
- ・ 延床面積は20,211m²
- ・ 専有面積は27m²～120m²

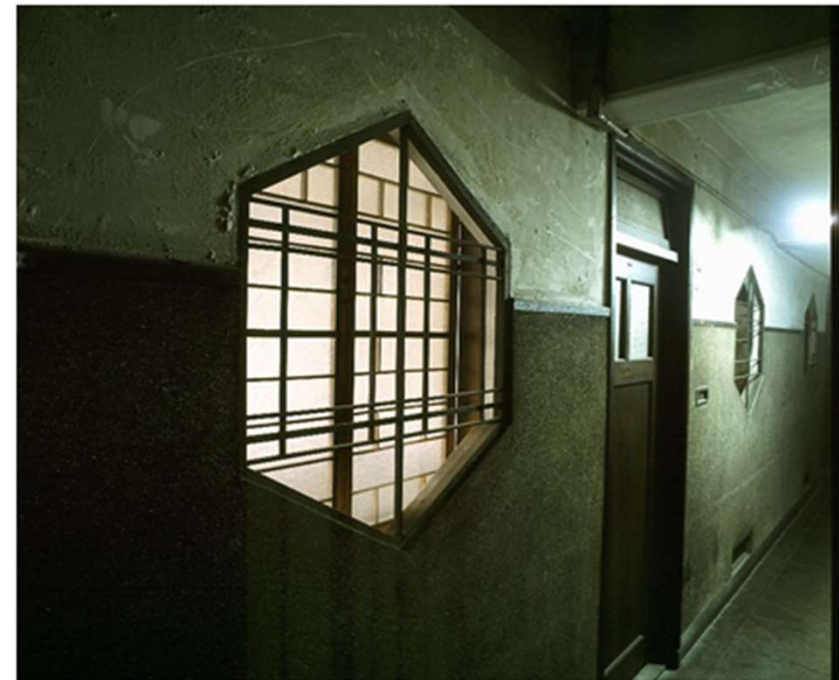
専有部分の面格子（内廊下）

基本的に「中廊下」が基本となった間取りの構成でした。なお、面格子は窓ごとにデザインが異なる等、かなり凝ったデザインの建物となっていました。

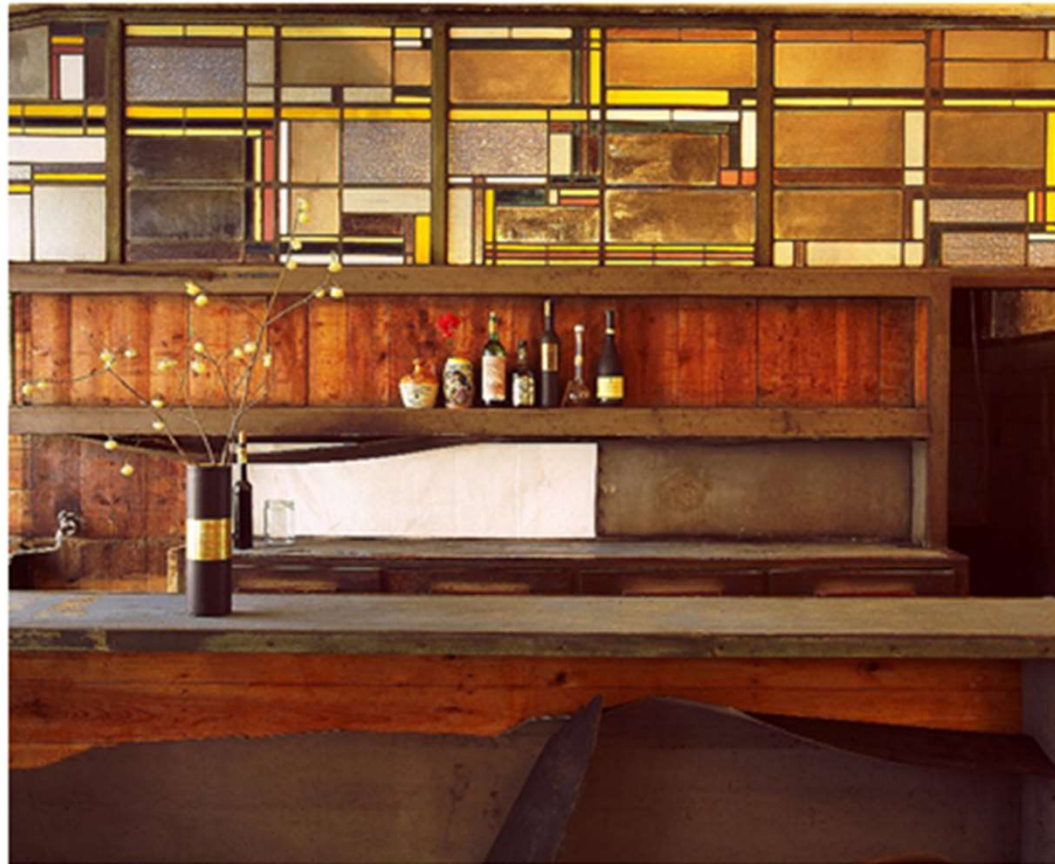
食堂部分のステンドグラス

食堂のガラス等共用部分の一部にはステンドグラスも採用されていました。前述の面格子等も含め、デザインにも凝った建物だったことがわかります。

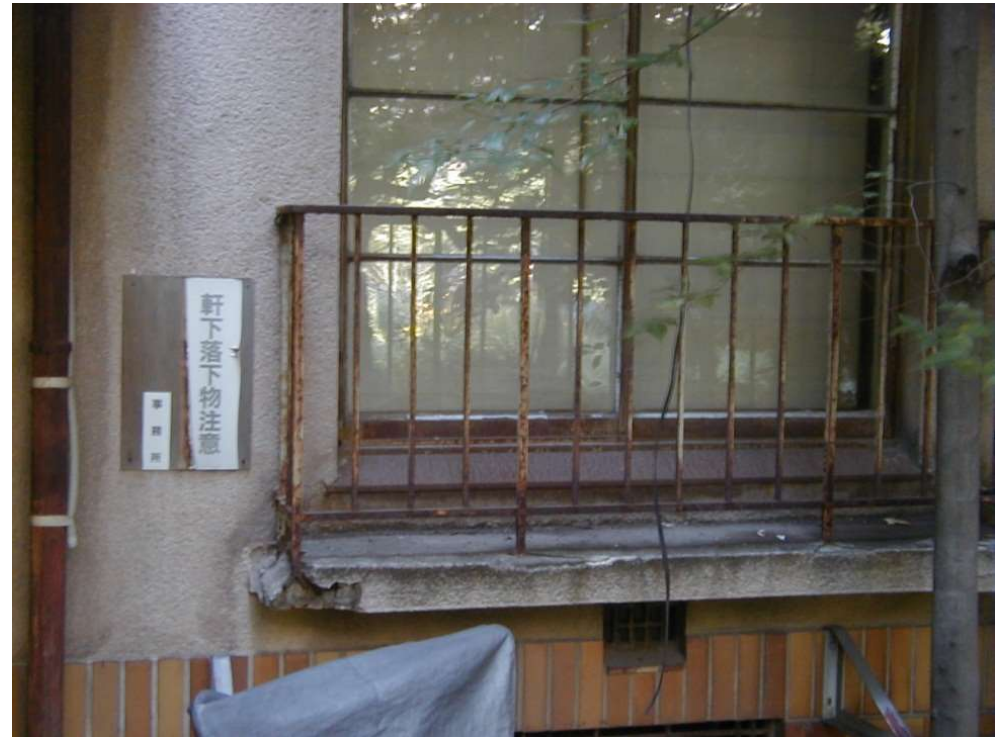
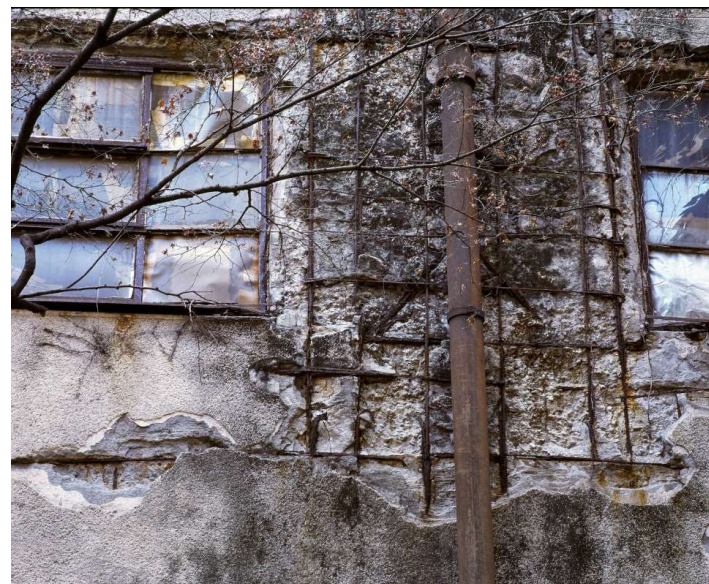
外壁劣化の状態

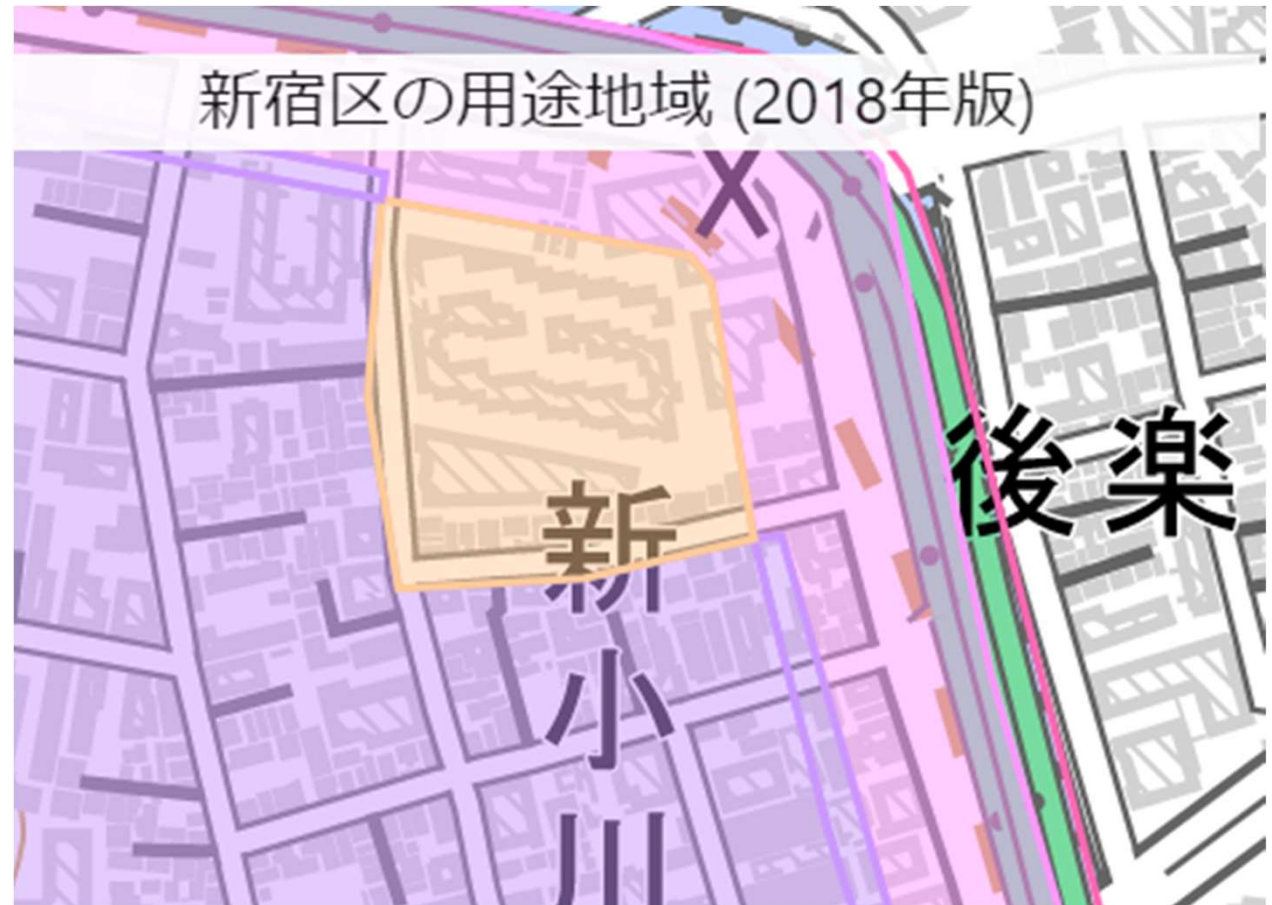
住居系の用途地域だったため、北側斜線制限があった

周辺は準工業地域、北・東側は商業地域であるが、江戸川アパートと南側隣地のみ住居地域である

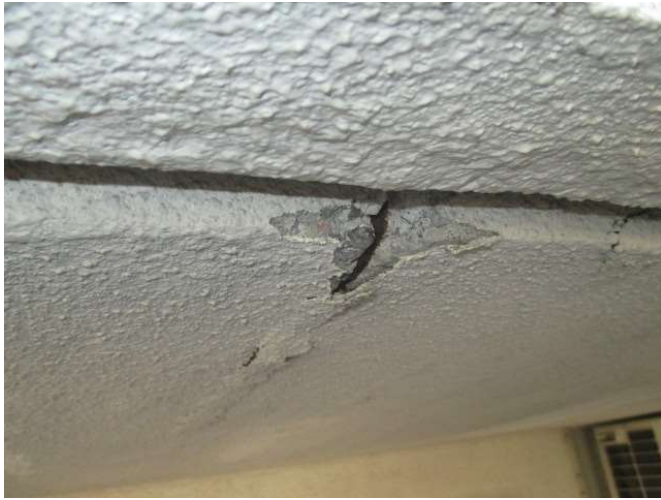
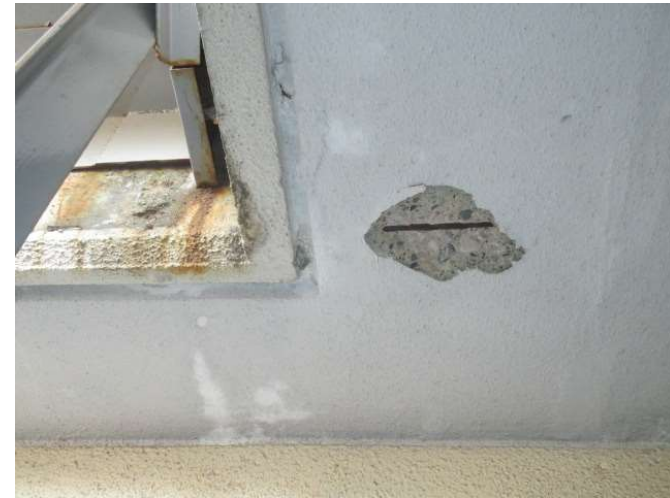
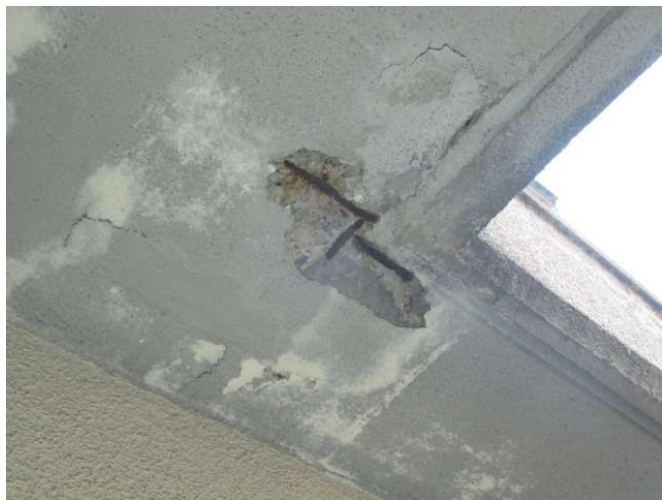
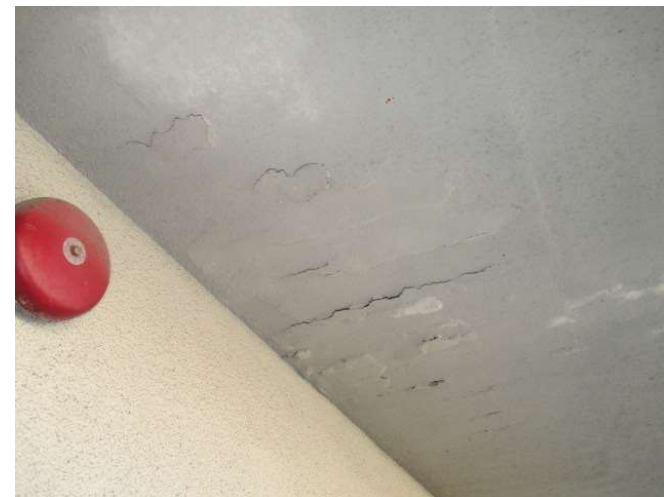
説明会で準備した写真の例（1）

6階外廊下天井

ピロティ天井

漏水による膨れ？

- ①多くの区分所有者に説明会への参加を促す
→エレベータが故障：居住区分所有者が認識
(この点をフックにして、個別に声掛けをした)
- ②参加区分所有者に再生の必要性を認識してもらう
→マンション内の問題個所の写真を撮り、
「目で見てわかる」ようにしたうえで説明をする

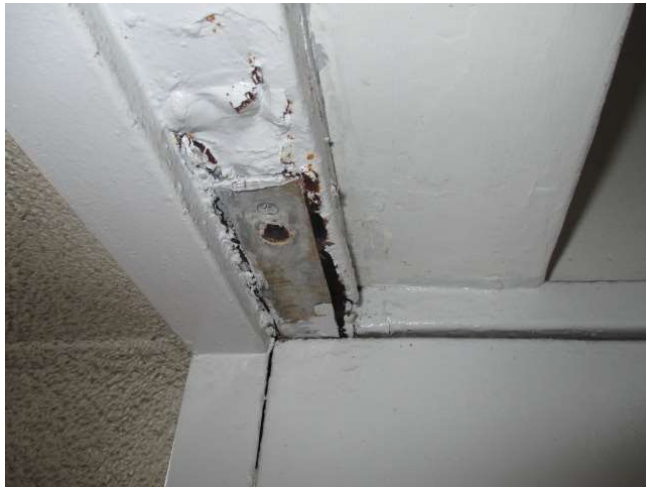
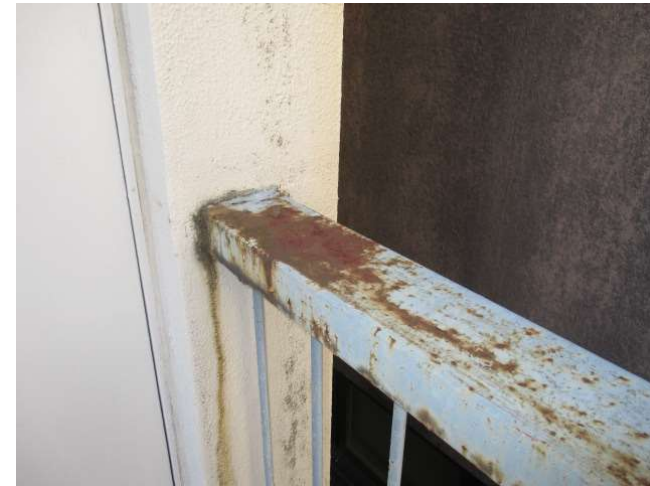
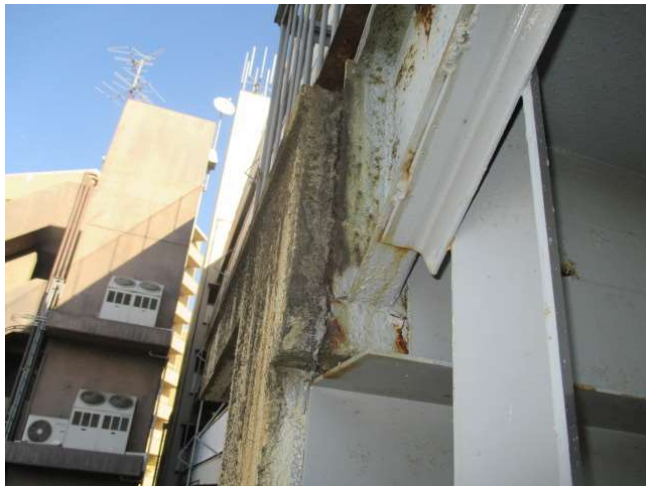
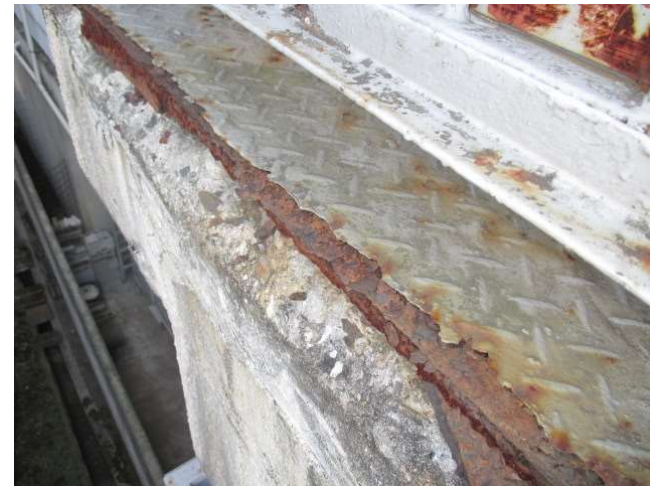
説明会で準備した写真の例（2）

7階非常扉上部

6階手摺

4階非常階段

3階非常階段
