東京都マンション管理・再生セミナー2024.10.12

# 高経年マンションの価値向上

坪内一級建築士事務所 坪内 真紀

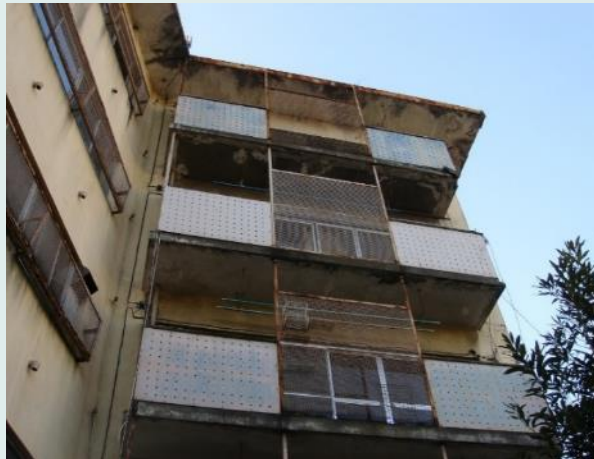
バルコニー天井・大庇の劣化が著しい

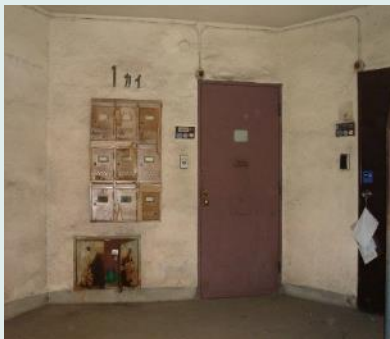
汚れ、ひびわれ、鉄筋露出が随所に見られる 新築時のまま手入れがされていない

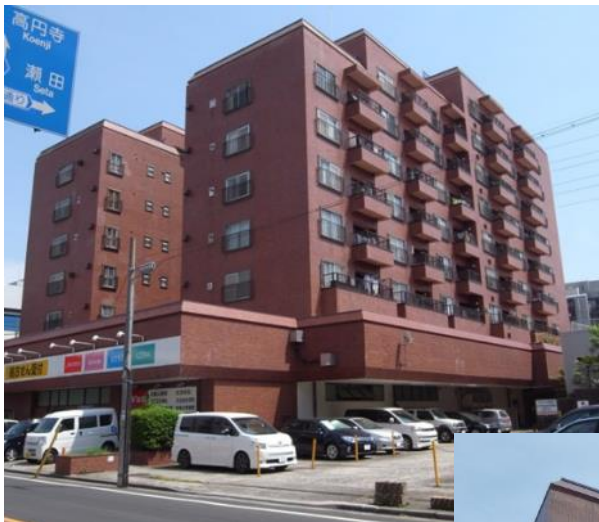
耐震RCフレーム新設

そのほか、廊下側に  
スリット、1階に耐震  
壁新設

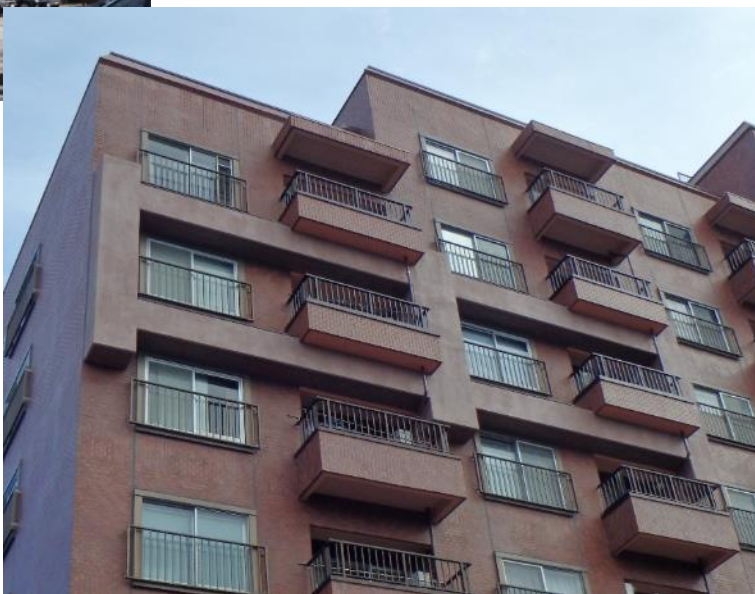
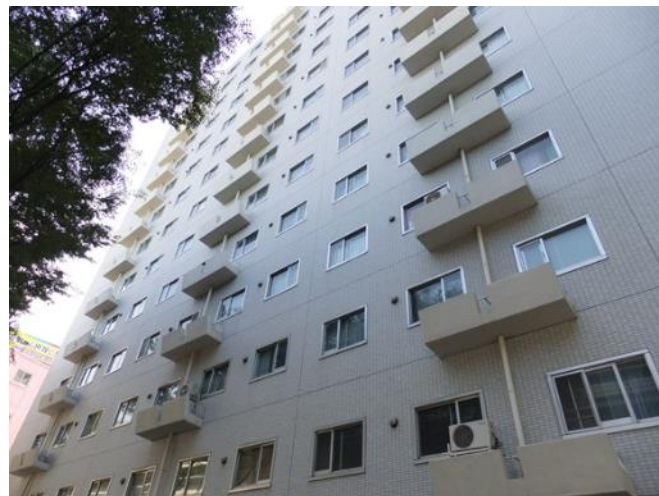
鉄骨ブレース付き  
耐震SRCフレーム新設  
そのほか、1階に耐震  
壁新設

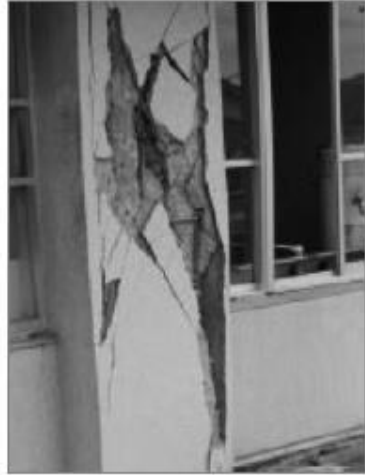
▲柱のせん断破壊

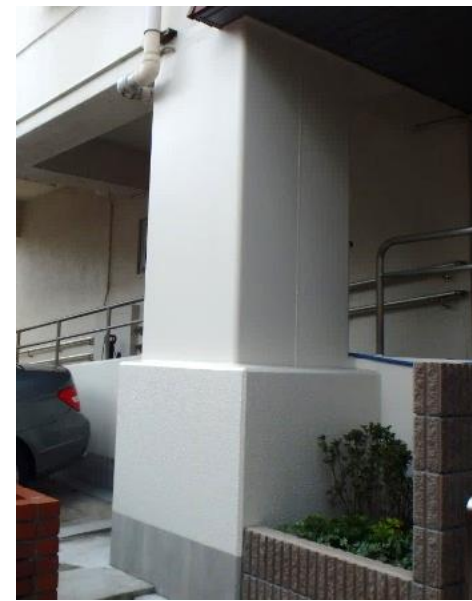
#### 巻き立て補強

柱の中の鉄筋が外にはらみださないようにする補強

- 鋼板巻き立て補強
- コンクリート巻き立て補強
- 炭素繊維シート巻き補強

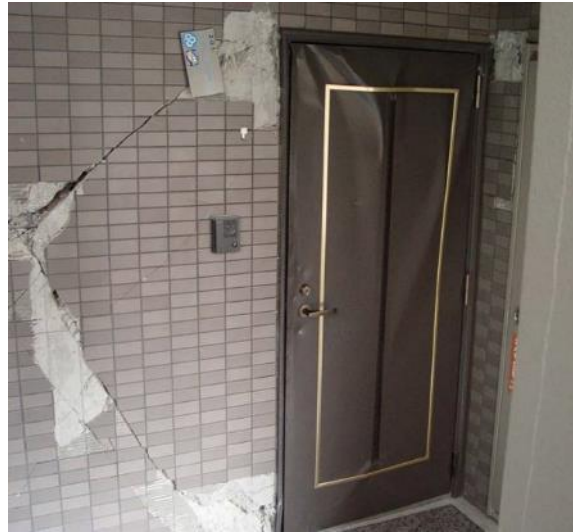
熊本地震

### 玄関ドア 地震被害の例

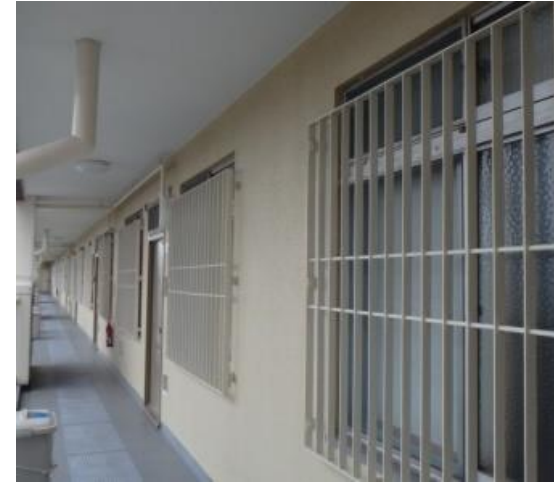
福岡西方沖地震

面格子があると  
窓からの避難は  
困難

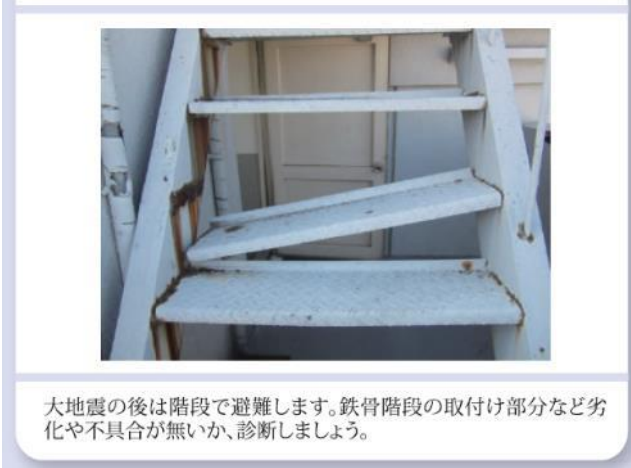
阪神淡路大震災 鉄骨階段が転倒

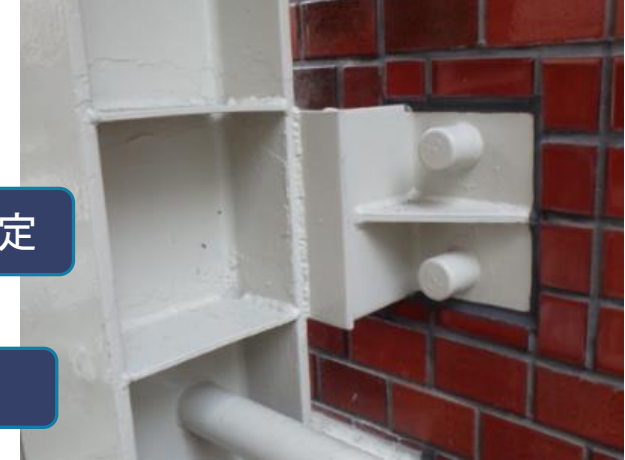
外壁に固定

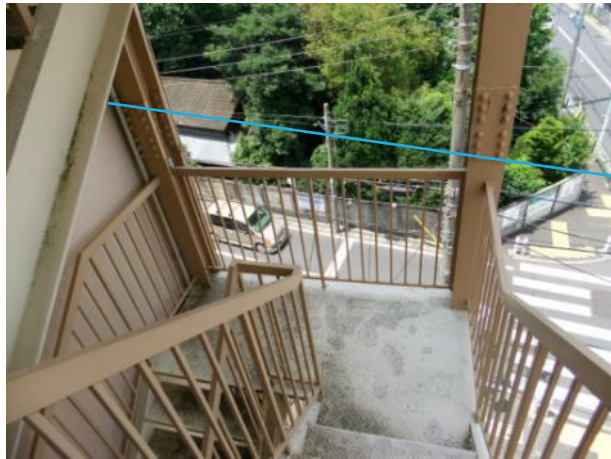
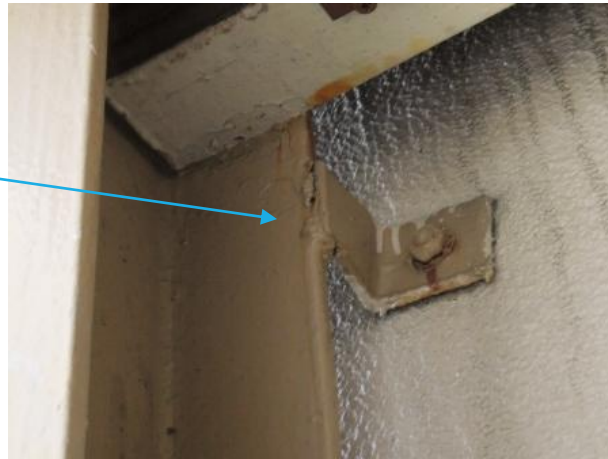
鉄骨階段の取付け部、溶接の接点が少なく、固定の箇所が少ない

廊下の壁に固定（廊下内側）

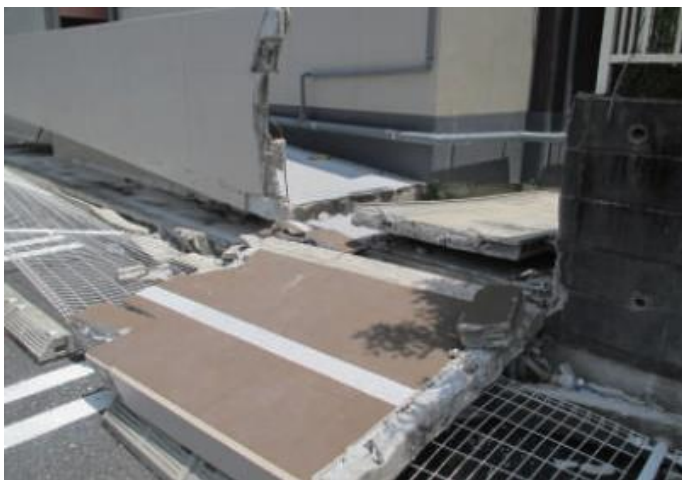
ブロック塀の転倒

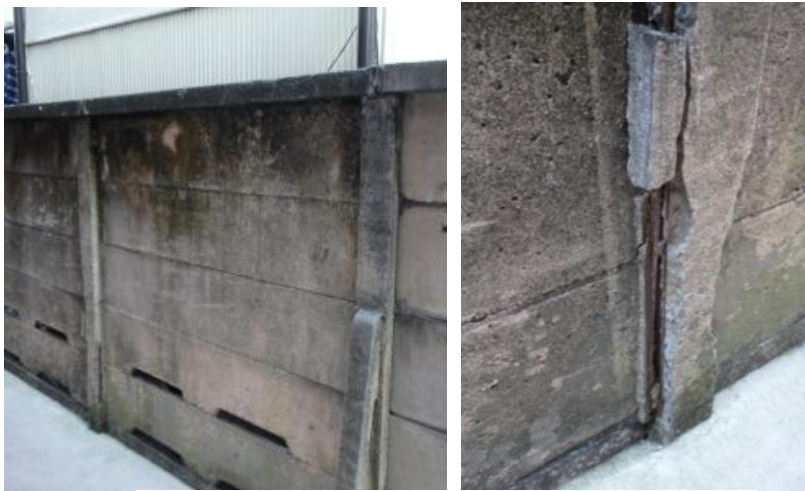
コンクリートパネル・支柱式の塀の劣化

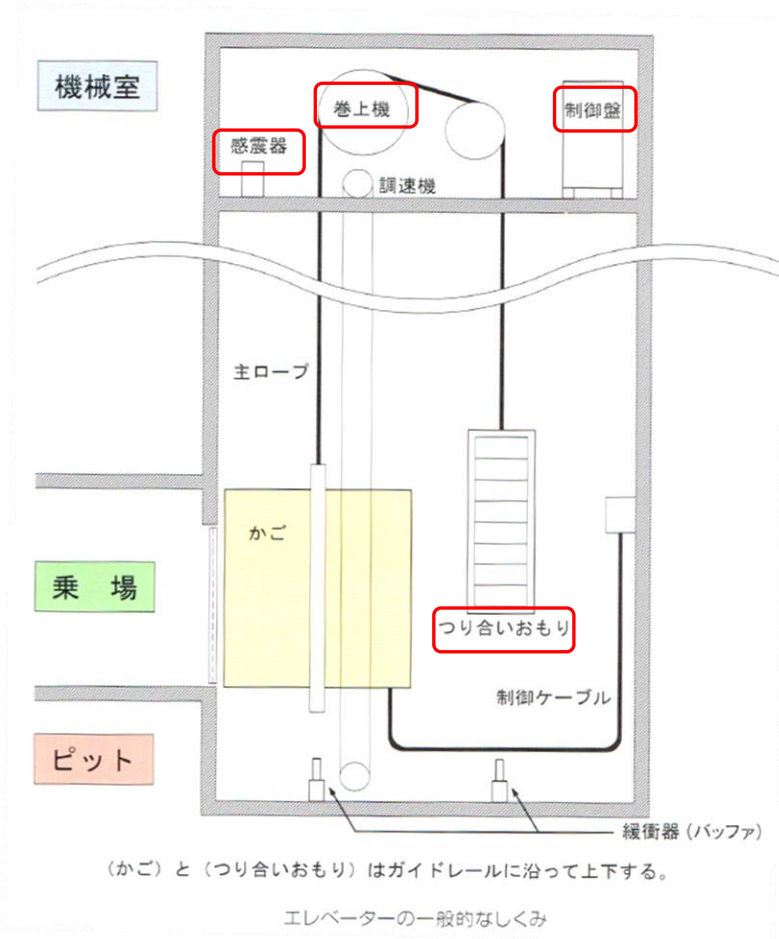
地震感知器  
(地震時管制運転装置と連動)

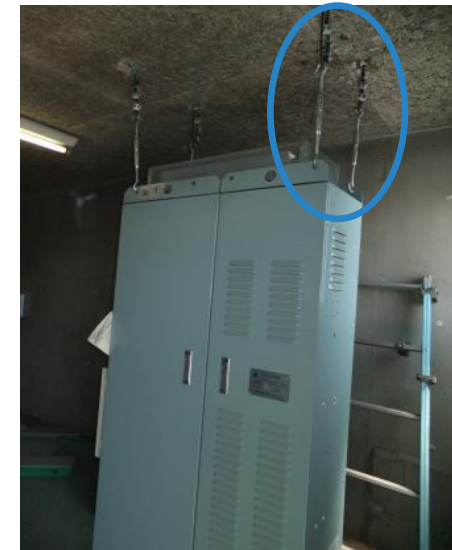
制御盤の転倒・移動防止

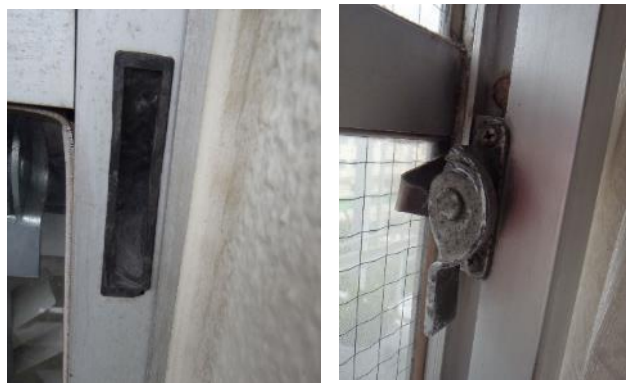
クレセント・引手の劣化

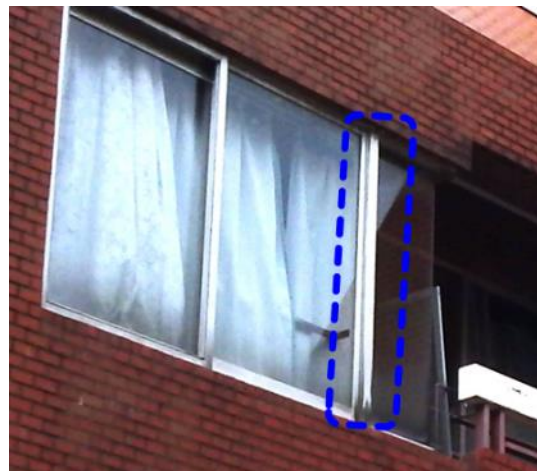
「方立て（ほうだて）」と呼ばれる窓のアルミ支柱。アルミ部材を組み立てて隙間をシールしているが、それが劣化しシールが切れ、雨水が入り込む（室内漏水被害）。日当たりがよい場所ほど紫外線で劣化。

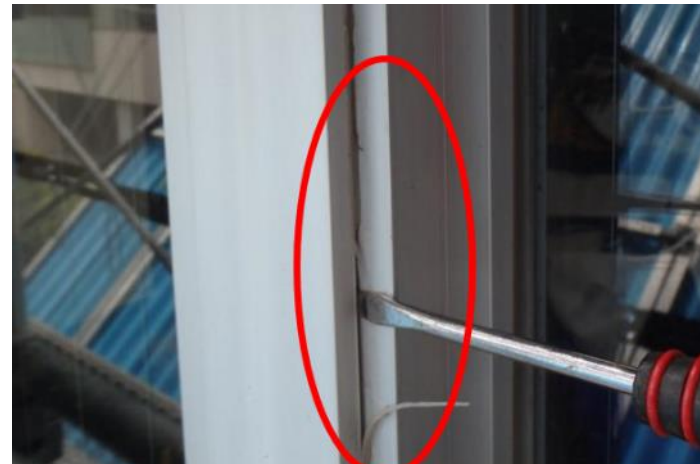
陽当たりのよい  
箇所での樹脂系  
材料の劣化

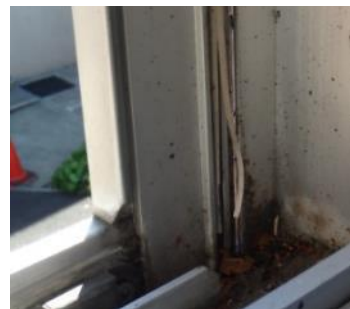
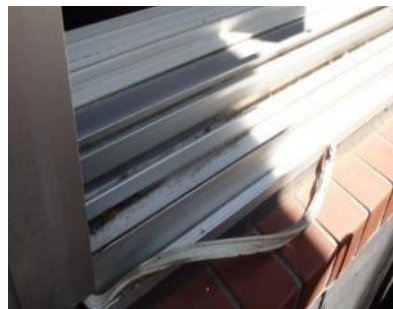
樹脂部品の脱落

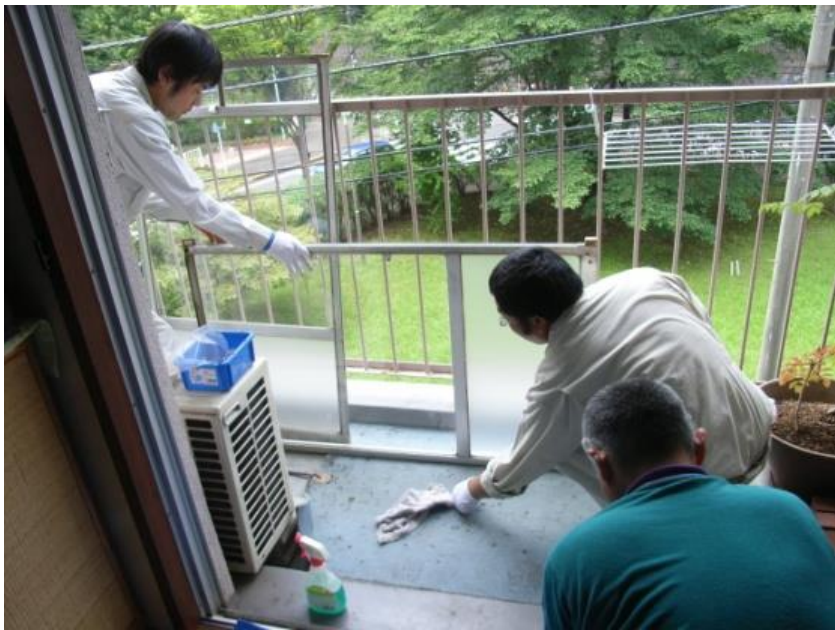
サッシを外して分解清掃

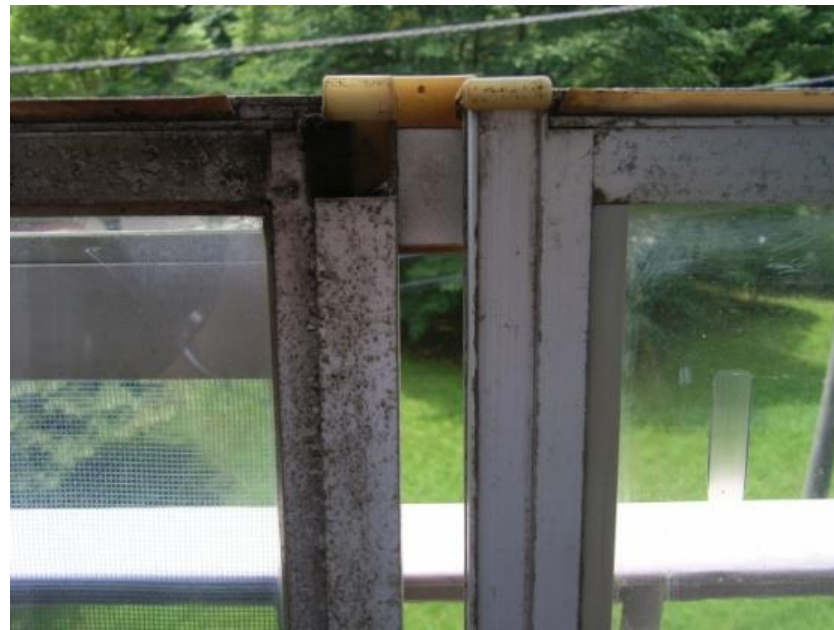
清掃前と後

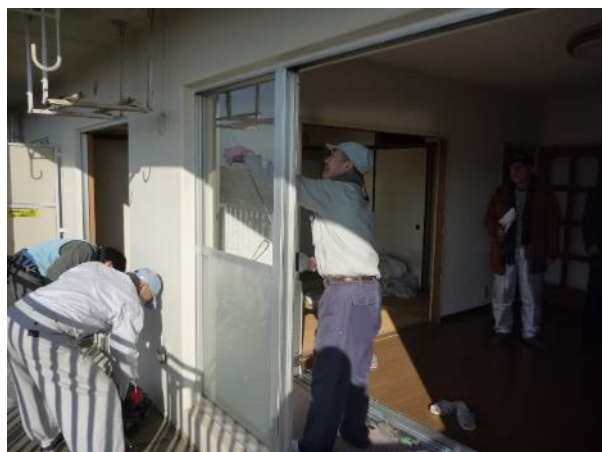
旧サッシ障子取り外し

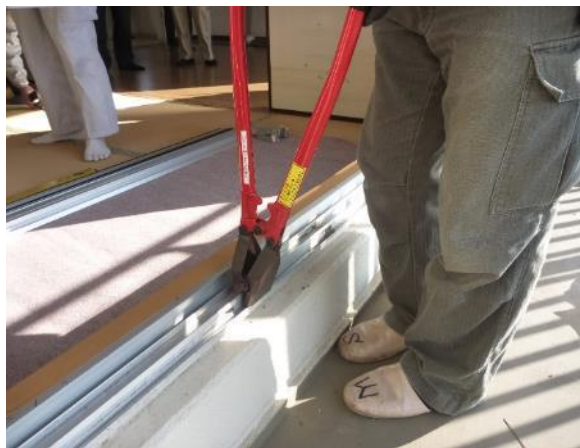
下枠レールカット

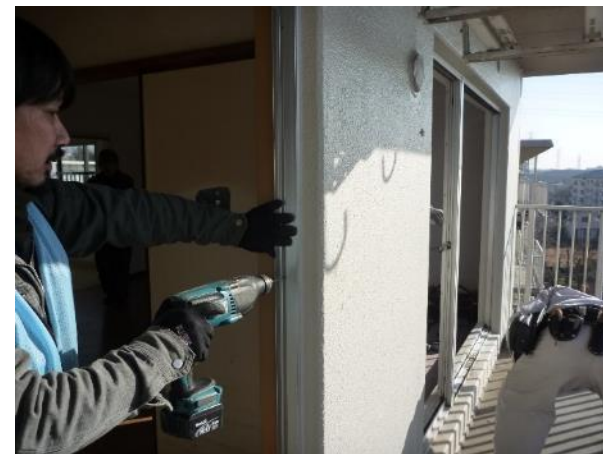
下地材取り付け

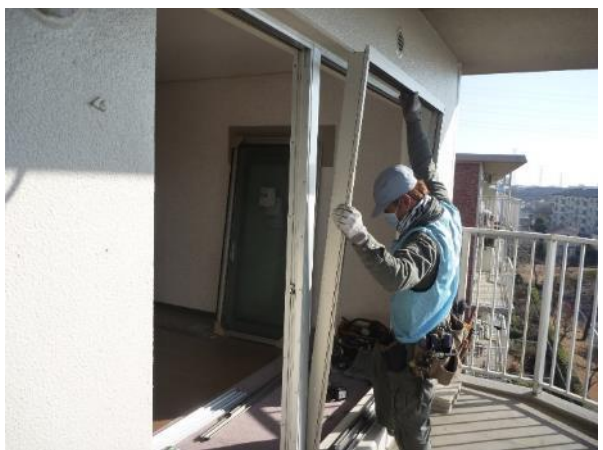
新規枠建て込み

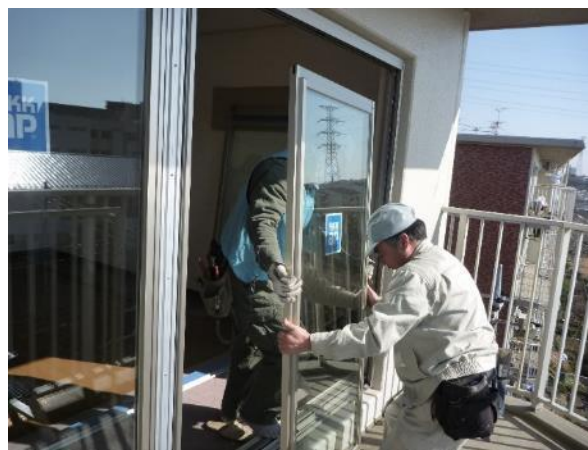
新規障子建て込み

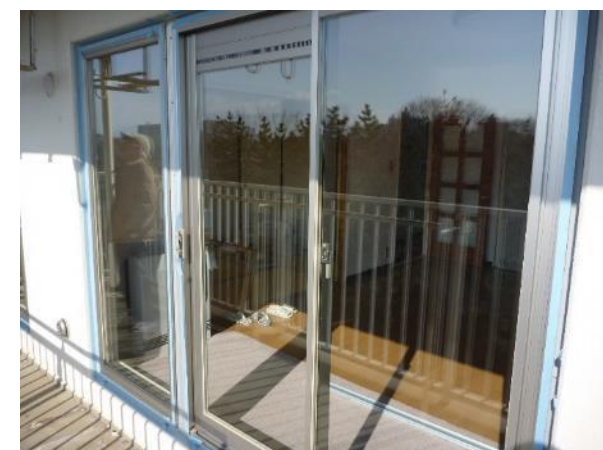
新規アルミサッシ施工完了

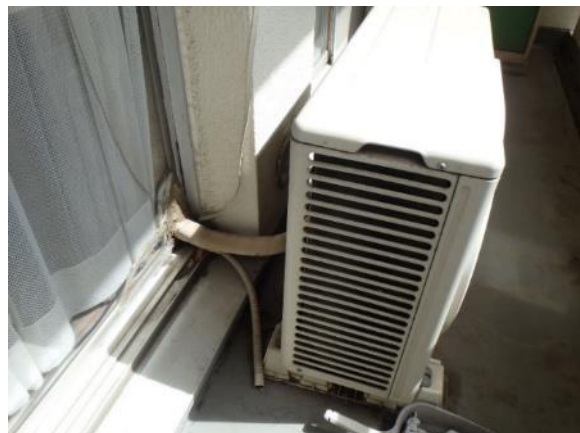
エアコンスリーブがない建物では、窓ガラス・サッシを開口して配管しているものもある。サッシ更新時にはエアコンスリーブの新設も必要。

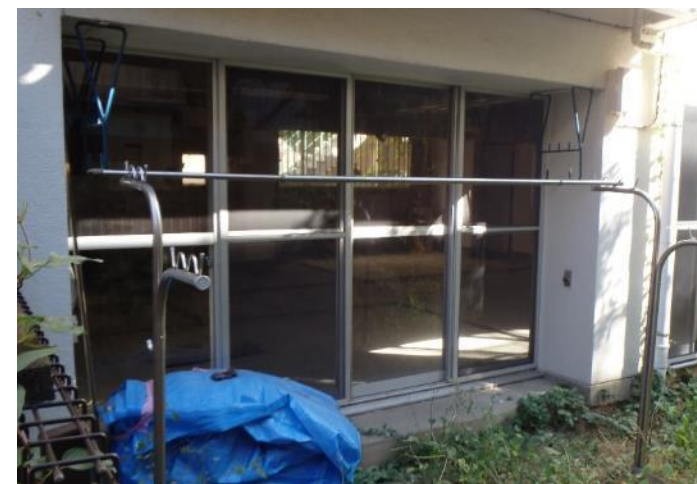
4つの障子が可動な大型サッシ  
次の取替えでは1枚は固定になる見込み

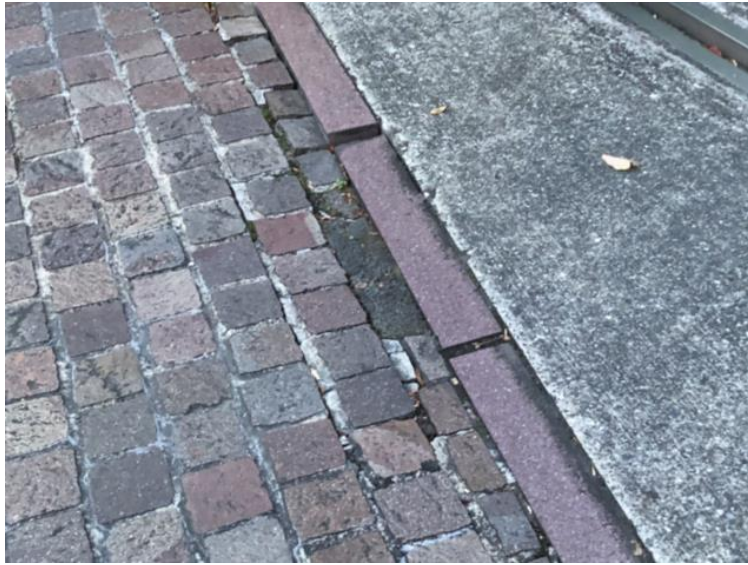
築20年程度（写真3枚）

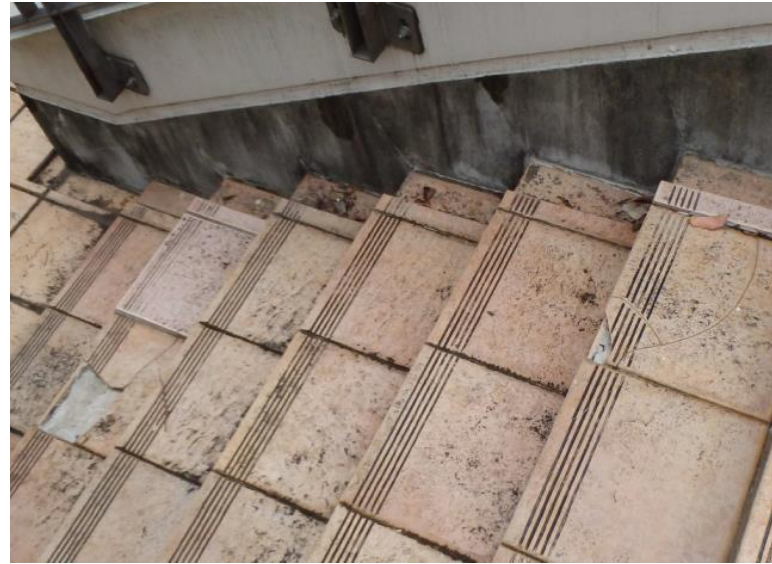
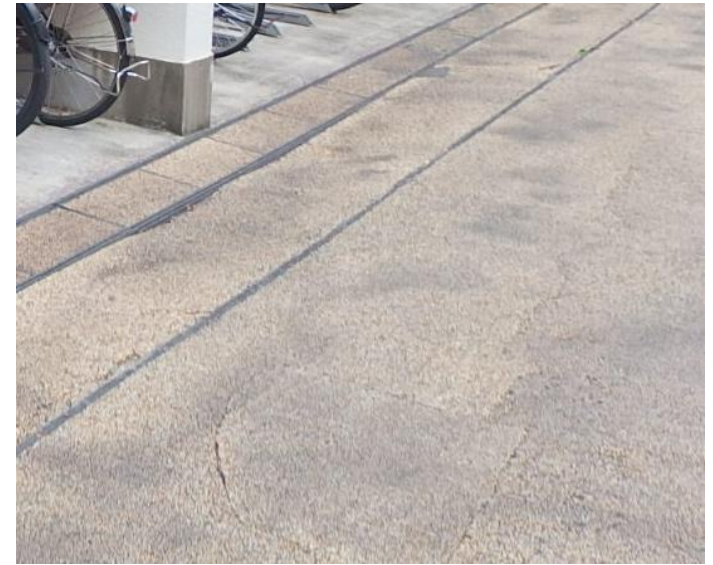
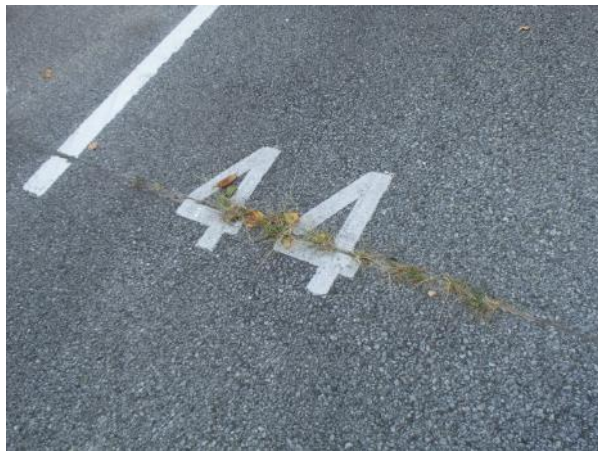
築40年の劣化状況（補修していない箇所）

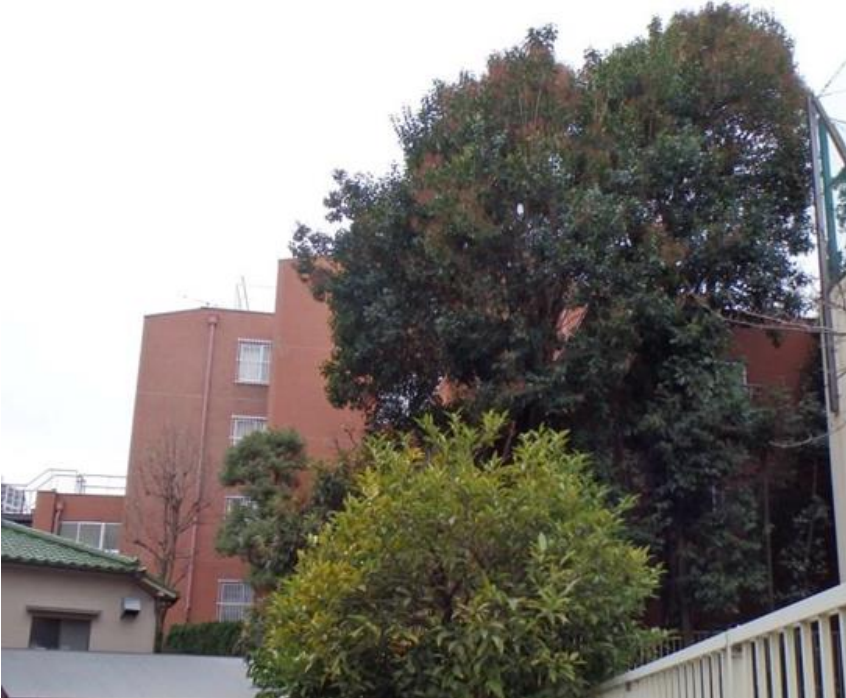
狭い敷地内で、大きく成長する樹木。建物より大きくなる

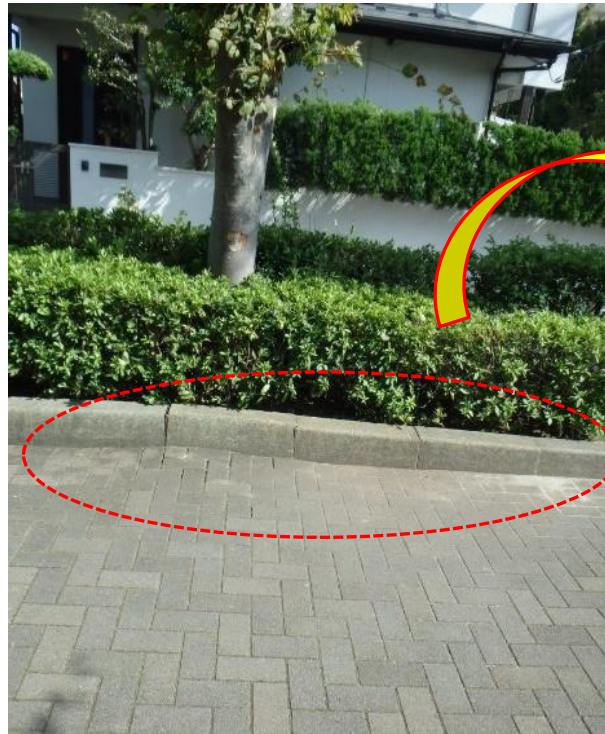
根が育ち舗装が隆起している

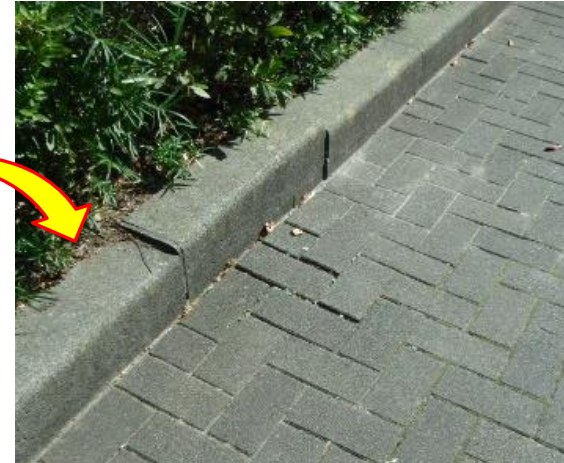
40年経つと高齢者入居多数、段差でつまづく危険性大

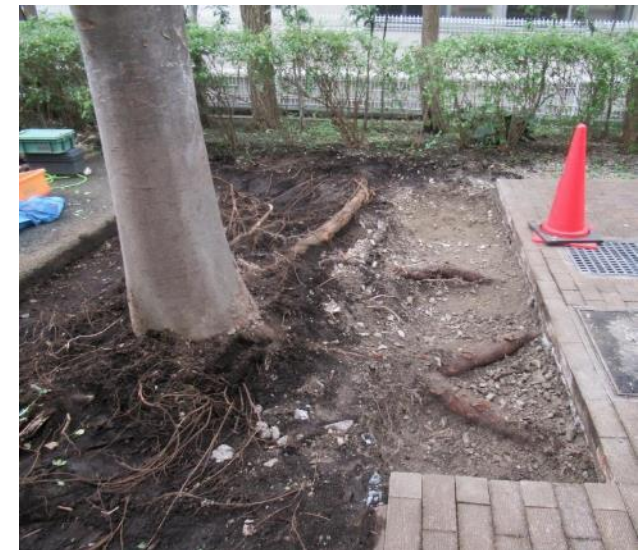
舗装を押し上げてしまった根 写真提供：プランス設計

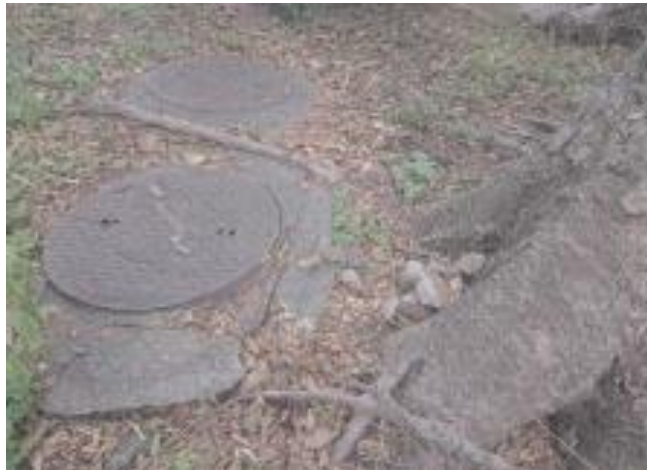
樹木により傾斜した排水柵

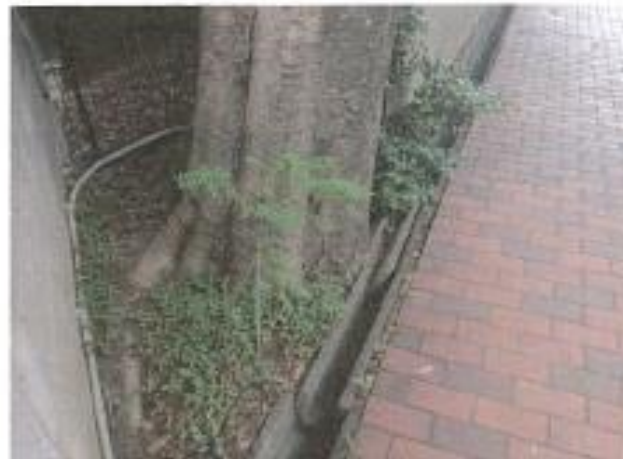
樹木により破損した雨水側溝

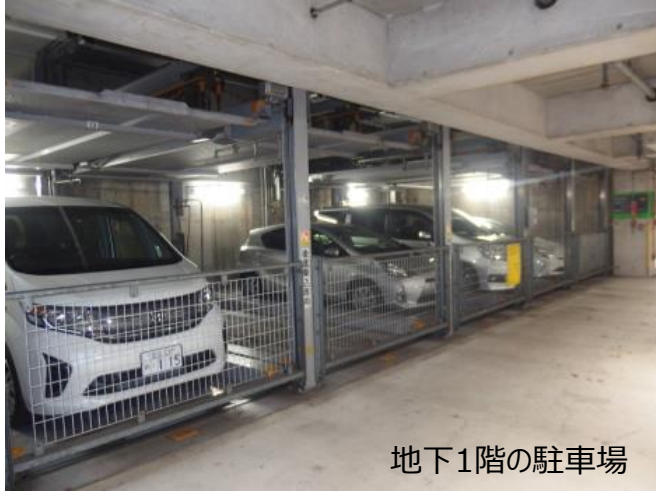
1980年代後半ごろから普及した機械式駐車場

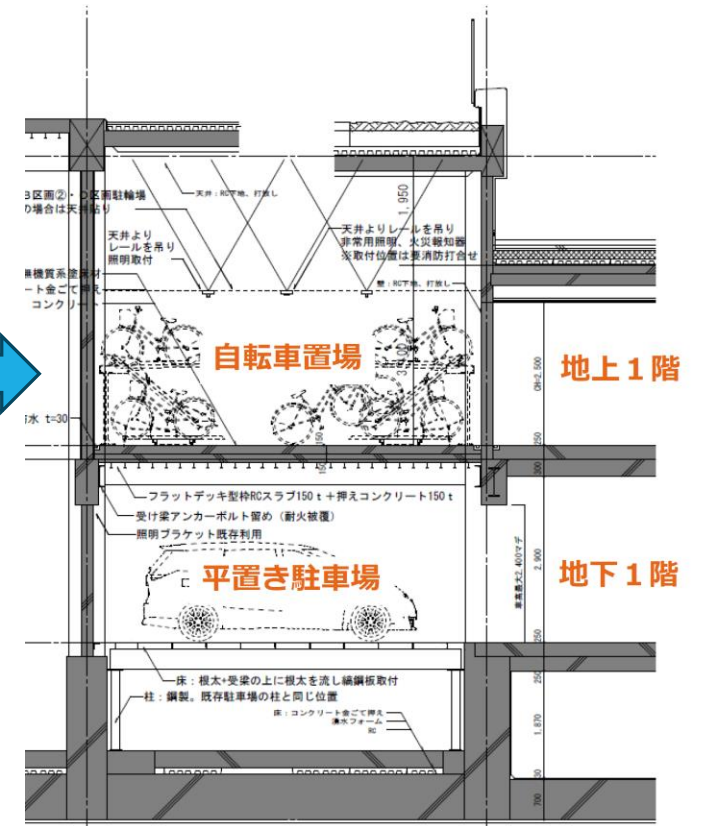
- ・一部は機械式駐車場をやめて、平置きに変更  
(空いた上部は、床を貼って自転車置場に変更)
- ・一部はメーカーに依頼してハイルーフ対応に変更

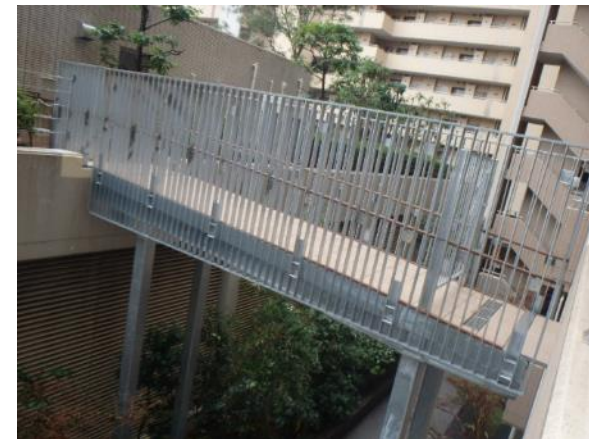
浸水ハザードマップで水深3~5mが指摘されている地域のマンション。1階を通らずに、集会施設（3階相当）に避難できるように**避難橋**を設置。
